En faisant un dernier contrôle, je me suis rendu compte d'une erreur des circuits 'Protection Ampli'. C'est idiot mais ça arrive.

Protection Ampli DIY

Protection Ampli ICE Power

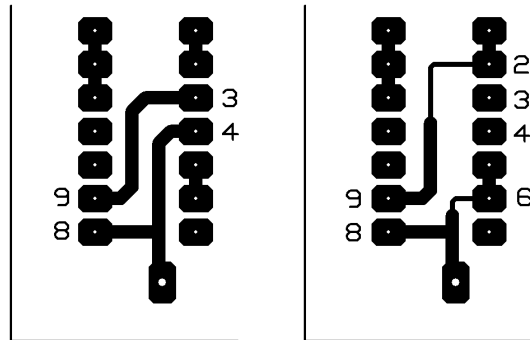
Avant Modif Après modif

Vue cote soudures

Il faut corriger tous les CI au niveau du trigger CD4093:

- Couper les liaisons 9 – 3 et 8 – 4
- Relier 9 à 2 et 8 à 6 par un petit strap.

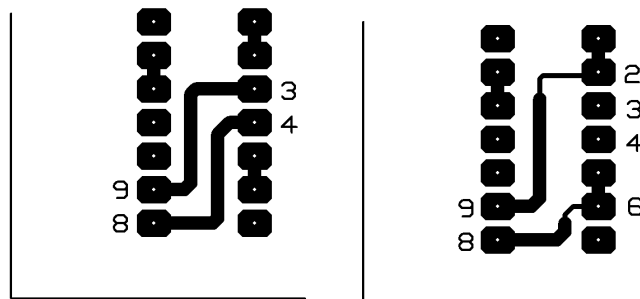
Avant Modif Après modif

Vue cote soudures
